### INFORME DE SERVICIOS INSTITUCIONALES

Quito DM., 02 septiembre de 2015

- 1.- INFORME COORDINACION INSPECCIÓN INMUEBLES PATRIMONIALES MACHACHI GADM MEJIA
- 2.- INFORME REUNION COORDINACION "PLAN CONTINGENCIA VOLCAN COTOPAXI" GADM MEJIA

FOTOS MACHACHI estado actual inmuebles

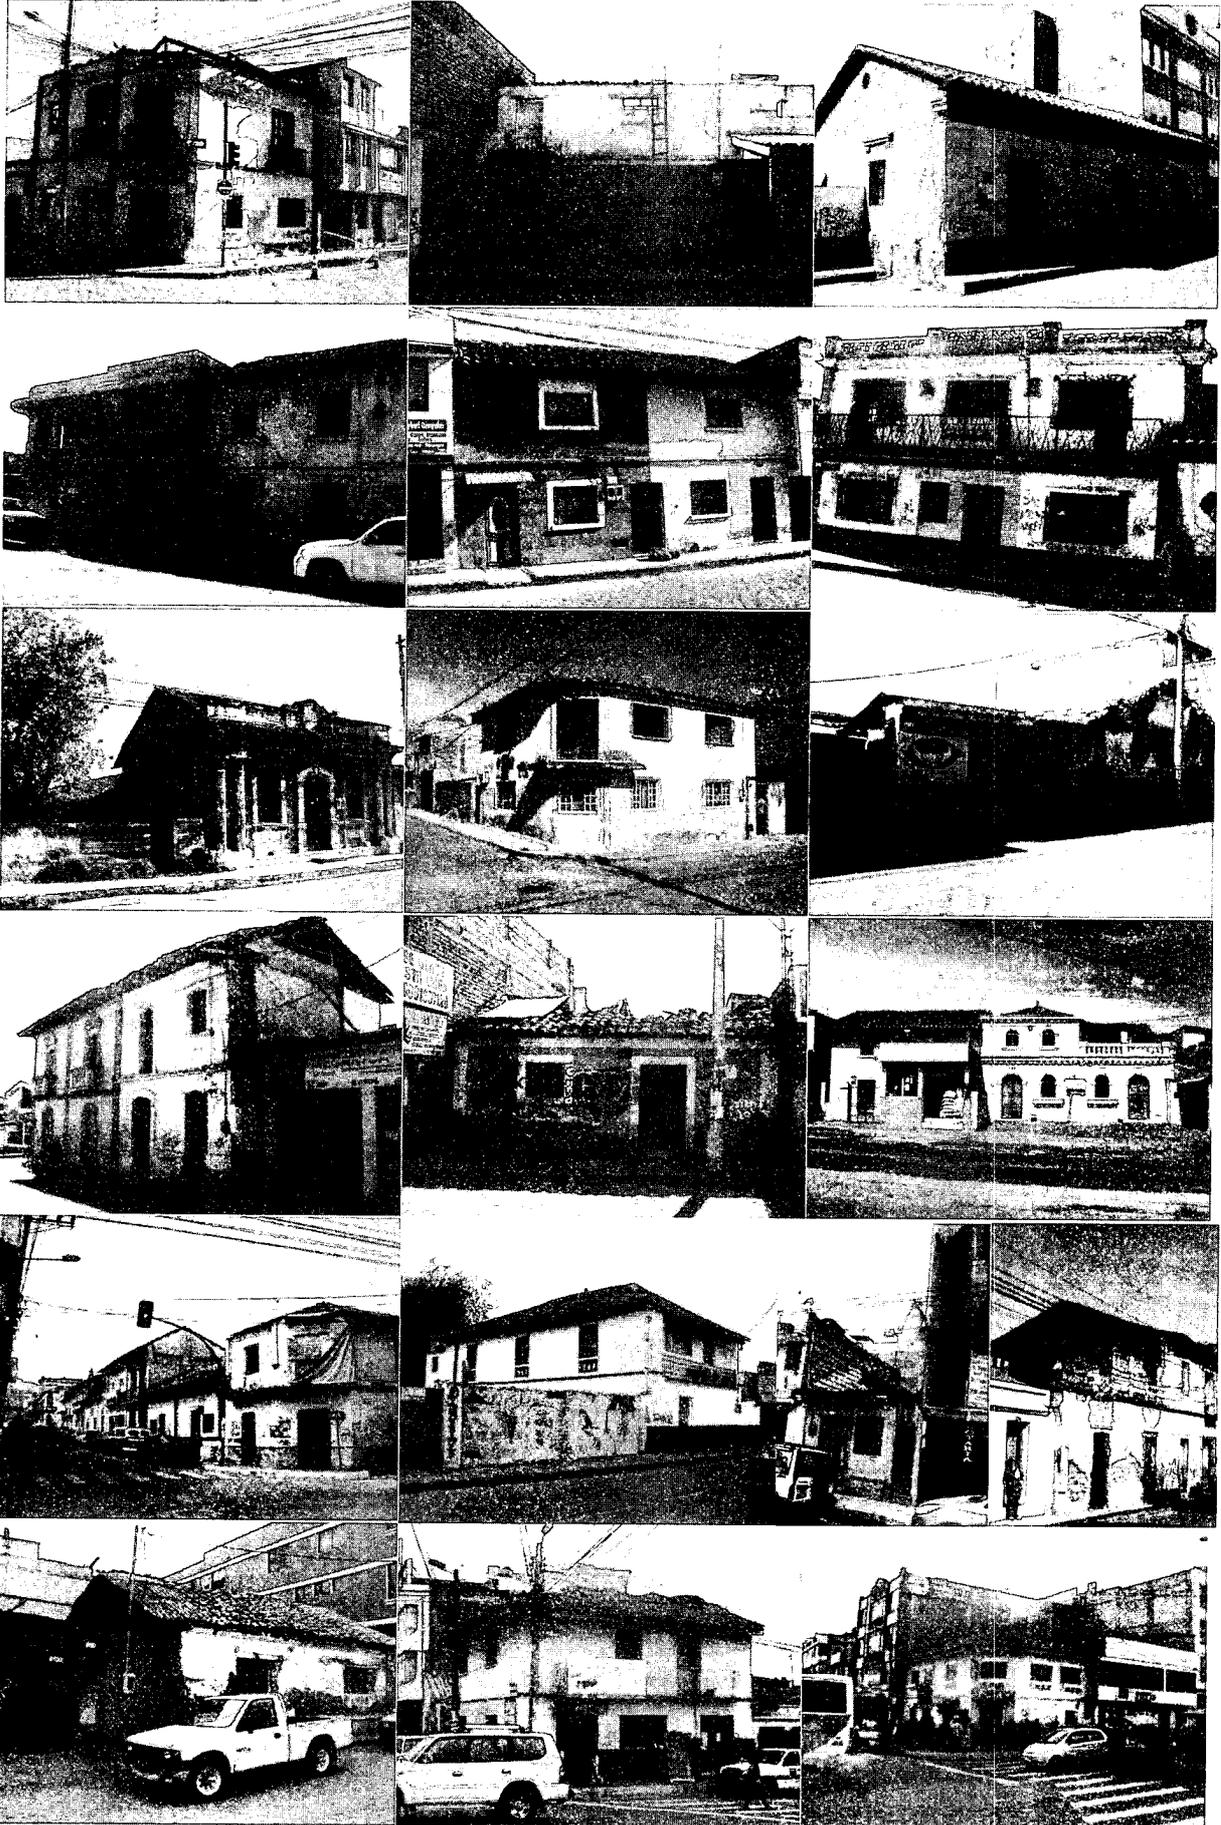
Bienes Inmuebles de los que se estos se han derrocado (7), están en completa ruina por abandono (12), en intervención de obra con permisos GADM (2), con adecuaciones que afectan al bien (1), nueva construcción (1), y las que se encuentran habitadas de las que en términos generales presentan afectación específicamente en cubiertas, pisos.

De los inmuebles patrimoniales es preocupación por su estado actual los que en términos generales presentan afectación específicamente en cubiertas, pisos.

- . Revisión y actualización del inventario y declaratoria como Bienes patrimoniales.
- . Intervención de obra con la coordinación del Ministerio de Urbanismo y Vivienda MIDUVI, del Ministerio de Cultura y Patrimonio con el Instituto Nacional de Patrimonio Cultural, instituciones esta con experiencia técnica en Rehabilitación de Inmuebles de uso residencial privado en áreas históricas
