**Memorando Nro. 0923-DCSBC-2015-INPC**

**ASUNTO:** INSPECCIÓN INMUEBLE; CALLE BOLÍVAR Y PIEDRAHITA-OTAVALO

**INFORME TÉCNICO DE INSPECCIÓN AL INMUEBLE LOCALIZADO ENTRE LAS CALLES BOLÍVAR Y PIEDRAHITA-OTAVALO, PROVINCIA DE IMBABURA.**

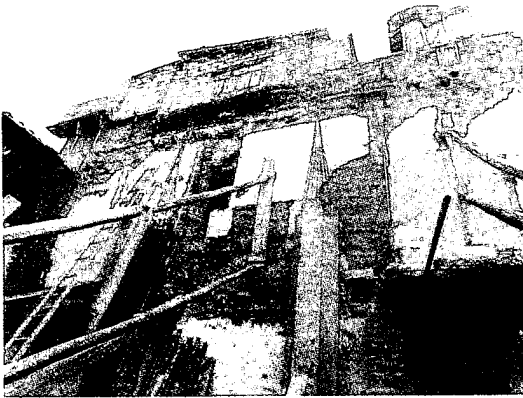
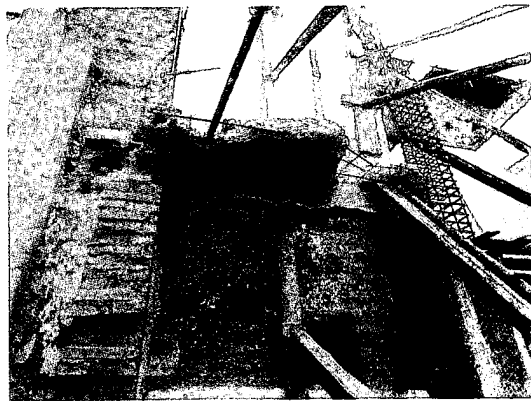
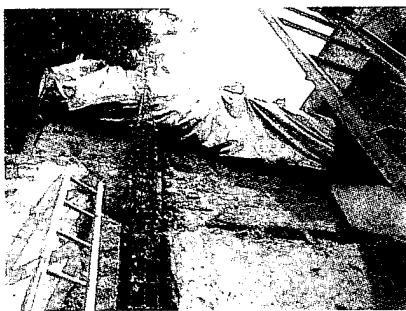
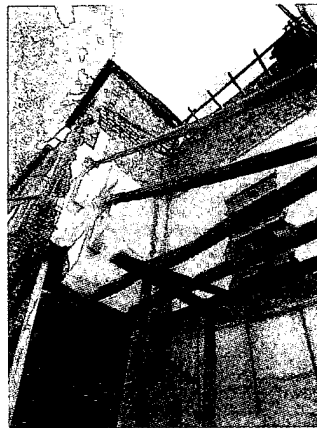
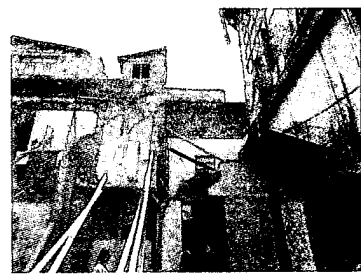
En lo que respecta a la parte estructural, luego de realizada la inspección, se pudo verificar que el inmueble ha sido afectado integralmente, debido a que probablemente se produjo un asentamiento ya que presentan cuarteaduras desde la base del muro hasta la cubierta en varios sectores, tanta a nivel horizontal como vertical; situación que se ha producido de acuerdo a mi criterio particular por las siguientes causas:

- Retiros de paredes estructurales antiguas que se apoyaban en muro colindante.
- Excavaciones profundas para fundición de plintos y vigas de hormigón.
- Apuntalamientos que no realizaron su correcta función.
- Deterioro de materiales de edificaciones antiguas.

Se debe señalar que el inmueble inventariado mientras que a la fachada principal es de dos plantas, en la parte posterior del mismo se ha construido un bloque nuevo (tercer piso) a través del tiempo con materiales contemporáneos y sin un criterio técnico adecuado.

VARIAS VISTAS DEL INMUEBLE PATRIMONIAL HACIA EL INTERIOR Y DESDE LA PARTE POSTERIOR EN LA QUE SE LOCALIZA LA NUEVA CONSTRUCCIÓN QUE HA AFECTADO A NIVEL ESTRUCTURAL, DEBIDO A VARIAS SITUACIONES COMO SON: EXCAVACIONES PARA FUNDICIÓN DE PLINTOS Y VIGAS, APUNTALAMIENTOS QUE NO HAN EFECTUADO UN TRABAJO ADECUADO, VULNERABILIDAD DE LOS MUROS ANTIGUOS.

-El inmueble se encuentra a nivel estructural afectado de manera integral, corriendo el riesgo de un colapso si no se toman las medidas adecuadas para precautelar el inmueble como tal y lo más importante la integridad de los habitantes de la edificación y de los trabajadores de la nueva construcción que colinda con el predio.

-Es importante que lo antes posible se realice una evaluación estructural a nivel integral por parte de un ingeniero especializado en estructuras antiguas, que deberá resolver el propietario de la nueva construcción.

-Considero que deberá efectuarse un levantamiento de las patologías producidas y seguidamente plantear una propuesta estructural para efectuar la consolidación de los muros afectados, garantizando que los trabajos a ejecutar le devuelvan y mejoren las condiciones estructurales que tenía la edificación patrimonial; propuesta que evaluará el INPC.
