**INFORME DE SERVICIOS INSTITUCIONALES**

1. INFORME INSPECCION RECEPCION DEFINITIVA OBRA REVITALIZACIÓN ÁREAS PEATONALES Y VEHICULARES yachay
2. INFORME INSPECCION INMUEBLE CALLE SUCRE Y GRIJALVA, IBARRA
3. OBRAS "MANZANA PATRIMONIAL" IBARRA
4. INMUEBLES IBARRA

FOTOS COMISION 13072015

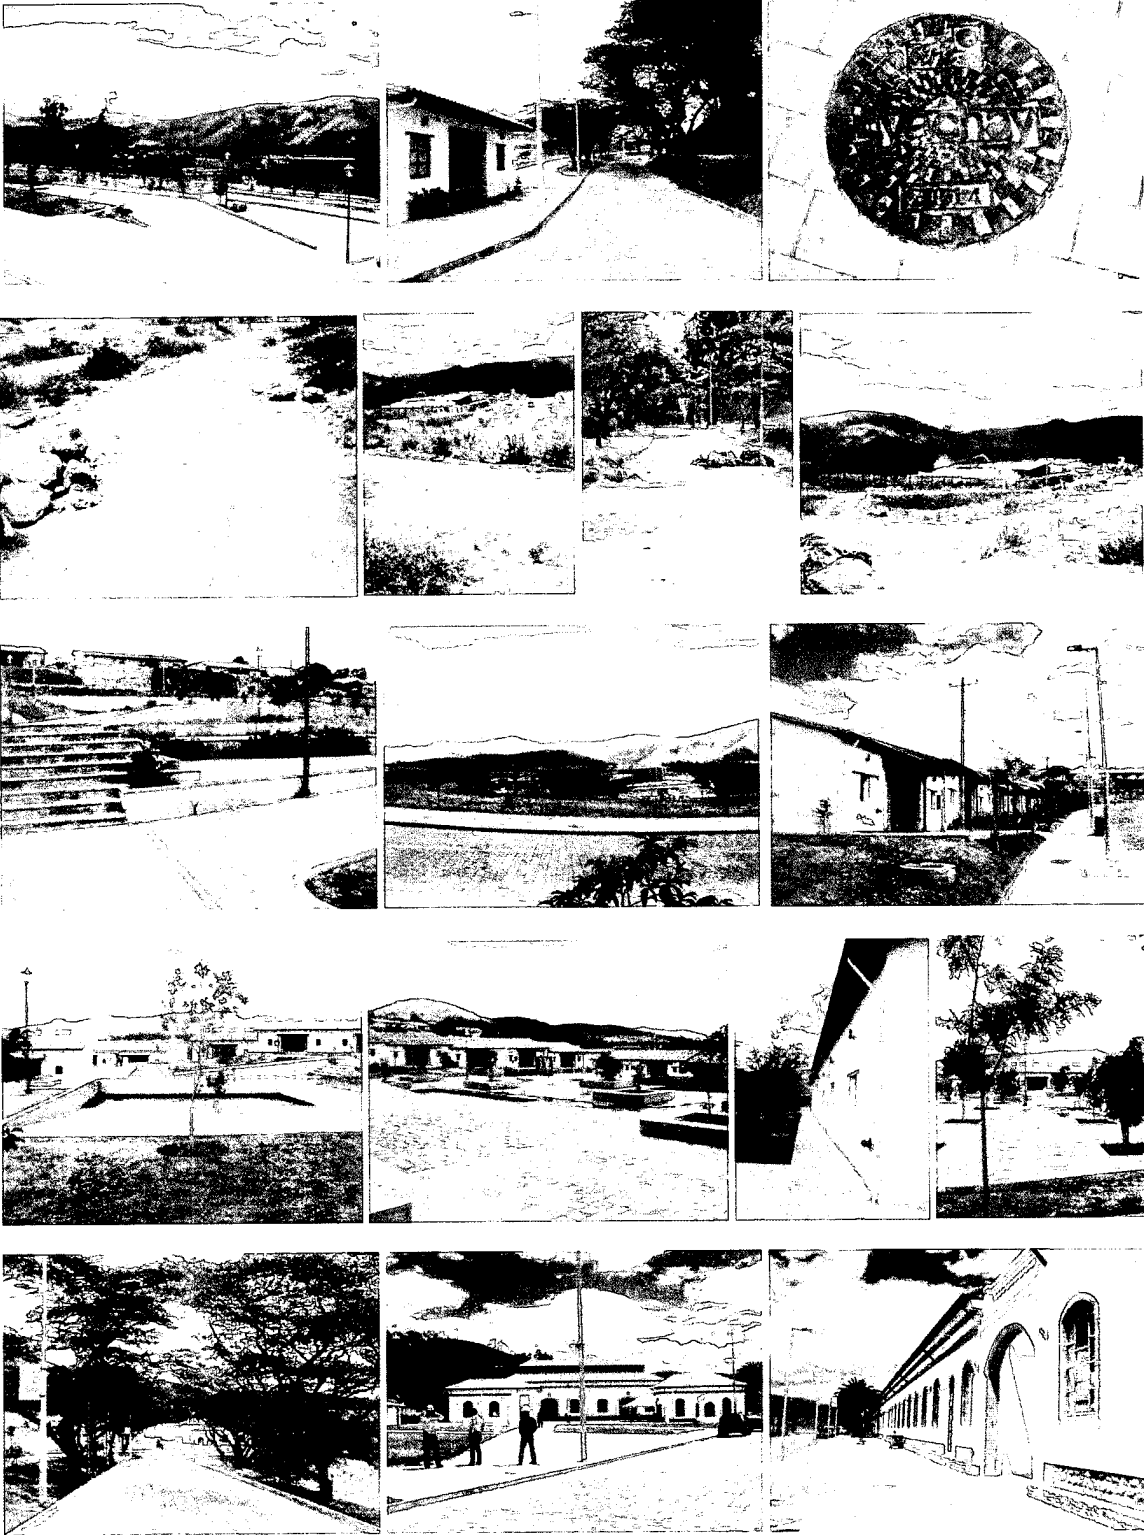
1. INSPECCION PREVIA A RECEPCION DEFINITIVA OBRA REVITALIZACION DE AREAS PEATONALES Y VEHICULARES, YACHAY

De esta obra para la Universidad de Investigación de Tecnología Experimental Yachay se constató que lo efectuado está en buen estado de uso y mantenimiento, sin embargo de lo cual cabe indicar e informar que:

.Un área de vía ubicada al inicio del eje 2, en una distancia de aproximadamente 20 metros el adoquín y berma han sido retirados, trabajos de la que el Ing. Wilson Dueñas indica lo realizó la Empresa Pública YACHAY, por tanto de esta situación se solicitó a Fiscalización los documentos correspondientes que justifiquen este aspecto.

Se recomienda que la Recepción Definitiva de la Obra en mención y los trámites administrativos correspondientes se realice una vez que se cuente con los informes y documentos referentes a:

Justificación de retiro del adoquín de vía ubicada al inicio del eje 2 en una distancia de aproximadamente 20 metros y se presente la acreditación como Jefe Responsable de la obra por parte del Cuerpo de Ingenieros del Ejército.

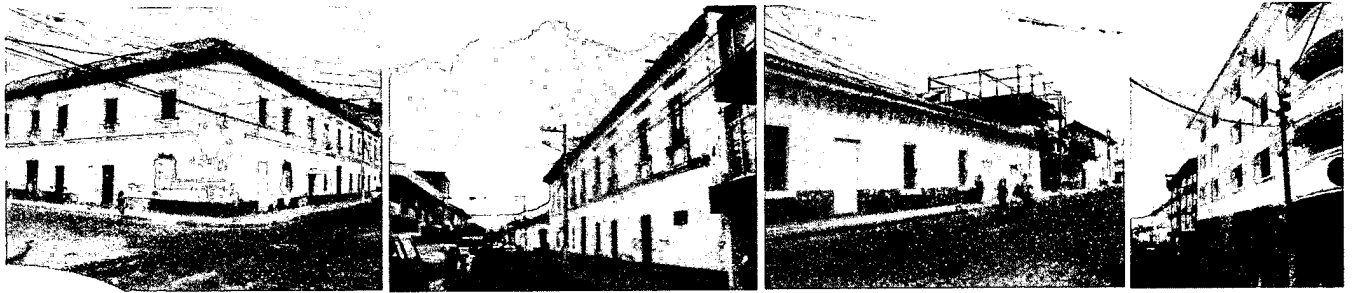
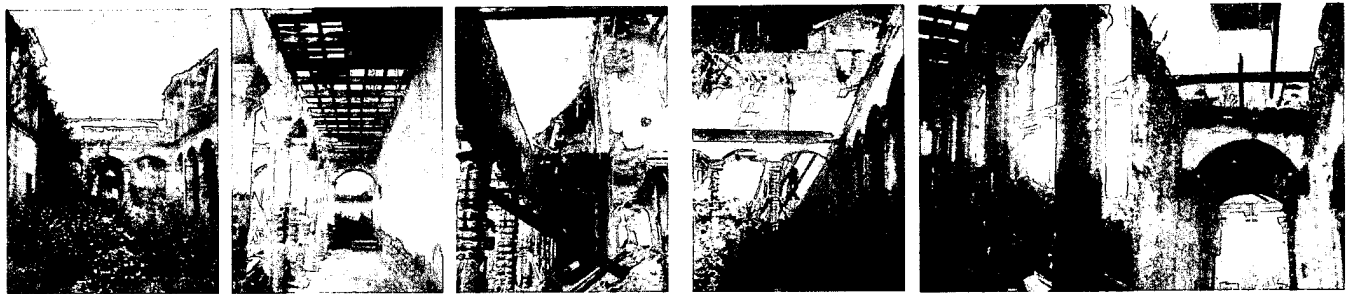
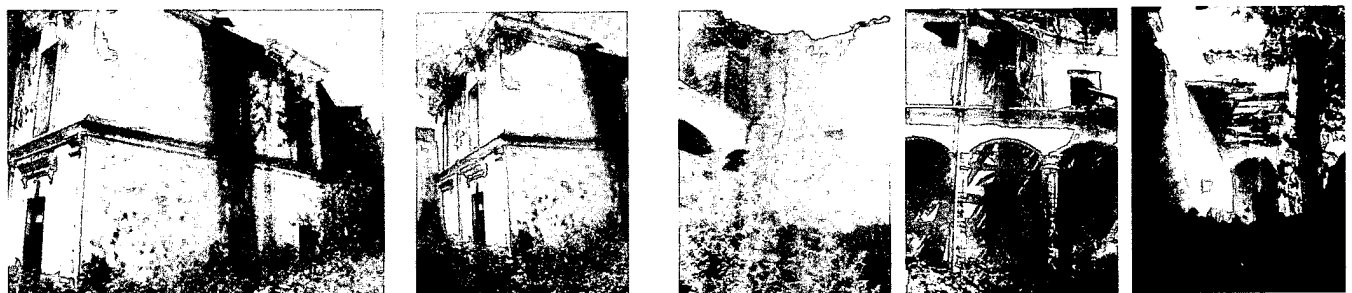
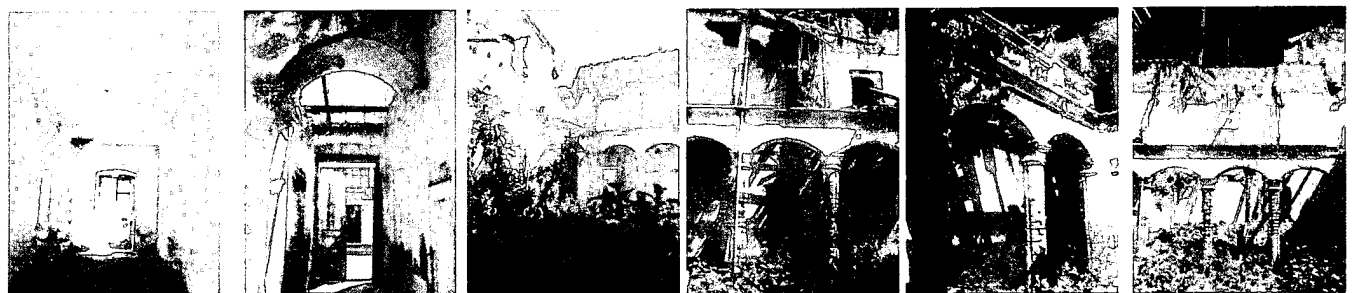
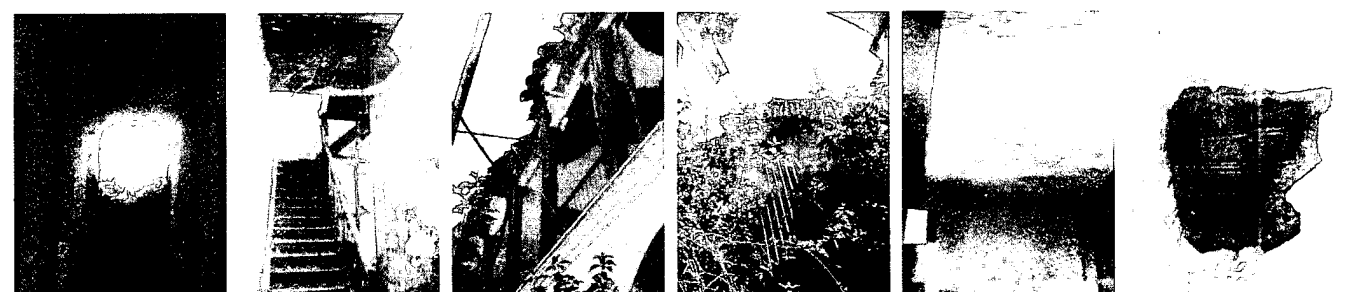
2. FOTOS INMUEBLE CALLE SUCRE Y GRIJALVA, IBARRA

Inmueble implantado en un terreno rectangular en un área de 1100 m2, corresponde a estilo y arquitectura de la época republicana de mediados del siglo XX, construido con materiales tradicionales en dos pisos, al interior dos crujías en torno a patios con corredores y galerías definidas por columnas y pilastras de ladrillo y madera, muros portantes de adobe y tapial cubiertas de teja; de fachada donde existe una armonía entre el paño lleno y el vano para puertas y ventanas con antepecho y balcones incluidos.

El inmueble en sus espacios antiguos y originales esta sin uso presenta afectación en sus materiales de cubiertas, pisos, columnas, gradas, etc. por tanto destruyéndose por acción del tiempo, total abandono, falta de mantenimiento de su propietario, así como la falta de medidas técnicas y administrativas del GAD Ibarra.

. Solicitar al GAD Ibarra se dé trámite a la orden y obra de precautelar los elementos arquitectónicos y estructurales con acciones como:

.La protección preventiva con la construcción de una cubierta provisional.

.La protección preventiva con el apuntalamiento técnico y adecuado de los muros, arcos afectados.

.Desalojo y limpieza de vegetación, materiales caídos, basura, etc. con herramienta manual y acarreo manual al exterior del inmueble.

Para uso de este inmueble el cual pese a su estado actual es factible de rehabilitación se tendrá en cuenta el criterio de mantener crujías, patios, corredores, galerías, muros antiguos en fachada, altura, vanos, etc.

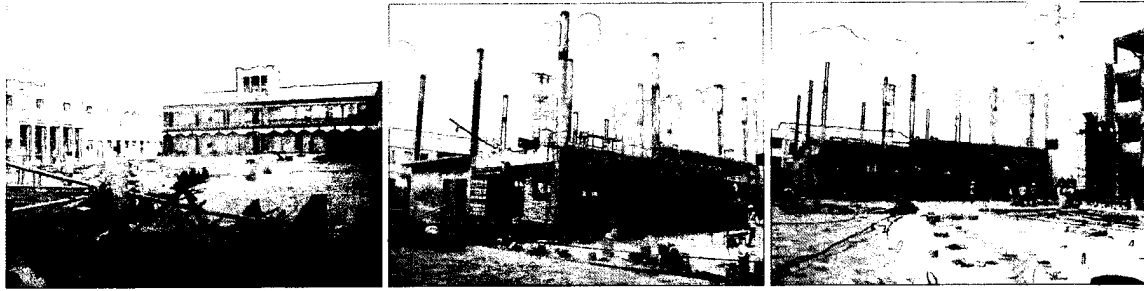
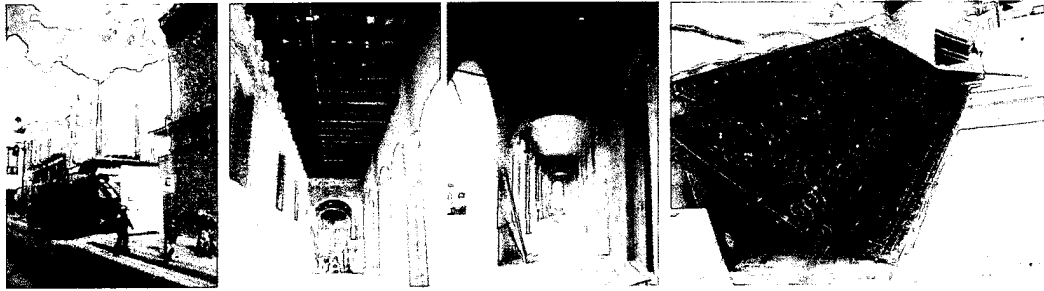
3. FOTOS OBRAS "LA MANZANA PATRIMONIAL" IBARRA

En el antiguo Cuartel, Municipio se realizan obra de acabados en pisos interior y exterior, puertas, cielos rasos, e intervención de Bienes Muebles en cielos rasos de latón, de carrizo, pintura mural, elementos de madera

.La estructura en acero para el segundo piso,

.La pared interior fachada que da hacia el acceso vehicular al parqueadero con vanos que semeja a la fachada presentada y analizada en el taller con la presencia del Arq. Guerrero funcionario del GAD Ibarra, cuyo diseño se objetó.

. En el muro posterior que colinda con el nuevo edificio del Municipio se realizan adecuaciones así también semejan al diseño, presentado

Se recomienda salvo mejor criterio de oficiar al GAD Ibarra e relación de esta obra
