**DESCRIPCION:** QUITO-ROSETO BEDOYA MARCO CONSERVADOR COMISION IBARRA 8/07/2015 VERIFICACION DE AVANCE A LA RESTAURACION DE BIENES PATRIMONIALES CP 641

INFORME COMPLEMENTARIO:  
PRODUCTOS ALCANZADOS

COMISION:	Seguimiento y control de intervención de bienes culturales muebles "Manzana Patrimonial"
INSTITUCIONES:	INPC, Gobierno Autónomo Descentralizado de Ibarra, Banco del Estado, Contratista, Sub contratista.
LUGAR:	Parque de la Merced, Ibarra, Imbabura
FECHA COMISIÓN:	08-07-2.015
PRODUCTOS:	Muestra de acabados en restauración de Pintura Mural. Salas, Salón Máximo, Salón Adjunto, Pasillos Planta baja y Planta Alta. Muestra de acabado en columnas de madera de la Planta alta Muestras de acabado en columnas planta baja Propuestas de intervención de 41 pinturas de caballete

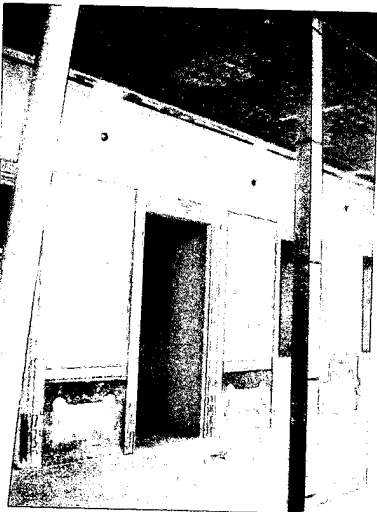
En el pasillo de la segunda planta, se recuperó los latones del cielo raso. Y se rescato la pintura mural del zócalo. Se Plantearon las siguientes sugerencias:

El color de la pared debió tener este tono, celeste, se plantea integrar todas las paredes con un color igual pero en **tono pastel**.

En el zócalo se ha restaurado lo que es susceptible hacerlo, y las grandes lagunas se ha sugerido resolver con la técnica de la **tinta plana**, consiste en tomar el tono del color predominante que es un verde oliva igualmente en tono bajo, que unirá las lagunas, simulando la continuidad del zócalo

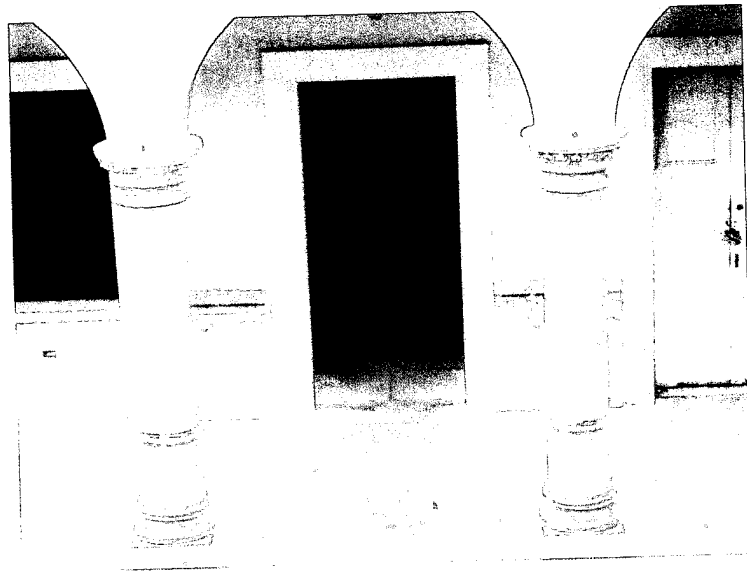
Es el estado de conservación de la obra el que plantea que técnica de integración de lagunas amerita ejecutar

Estado de conservación donde es susceptible plantear soluciones de restauración. Obsérvese en cambio el zócalo, donde existen solamente trazas. Que pese a poder **reconstruir**, no se debe hacer, cuando de **restauración** se trata.
