DESCRIPCION: QUITO.-GRUPO 53-TORRES ANDRADE FELIX GABRIEL.- ARQUITECTO RESTAURADOR-5 VIATICOS No. DCP-07-2016-COMISION A SAN GABRIEL Y TULCAN DEL 12 AL 13 DE FEB 2016 PARA INSPECCION INMUEBLES PATRIMONIALES POR SOLICITUD Y EN COORDINACION CON DR. YEPEZ MCYP. GADM TULCAN CP 170.

INFORME DE SERVICIOS INSTITUCIONALES

ASUNTO: INFORME COMISION INSPECCION INMUEBLES UBICADOS EN SAN GABRIEL Y TULCAN

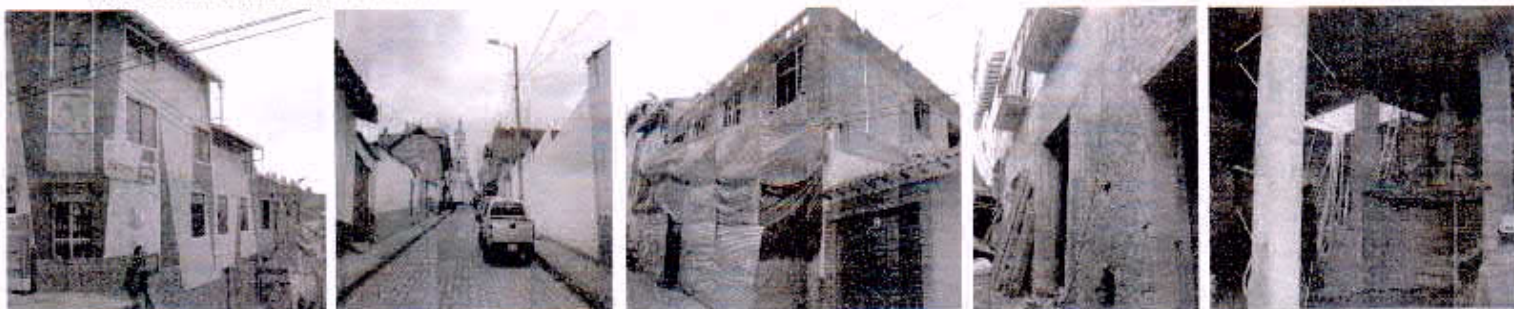
**FOTOS INSPECCION
SAN GABRIEL
INMUEBLE CALLE GARCÍA MORENO 04-25 Y CARRERA BOLÍVAR**

1. Inspección a inmueble ubicado en la calle García Moreno Nro. 04-25 y carrera Bolívar, código inventario BI-04-05-01-000-000066 el cual esta derrocado y en proceso de construcción totalmente nueva en estructura de hormigón armado, paredes de ladrillo para subsuelo y dos pisos, obra de la que no existe conocimiento alguno por parte del INPC.

1 Inspección a inmueble ubicado en la calle García Moreno Nro. 04-25 y carrera Bolívar, con clave catastral 405010101155011000; código ficha de inventario BI-04-05-01-000-000066. Valoración patrimonial con protección condicionada del cual esta derrocado y en proceso de construcción totalmente nueva en estructura de hormigón armado, paredes de ladrillo para subsuelo y dos pisos, obra de la que no existe conocimiento alguno por parte del INPC sin embargo que de este inmueble del que existe documentación de inspecciones, informes, tramites tanto del INPC como del GADM Montufar, esto es:

1. De la inspección al inmueble en San Gabriel se sugiere poner en conocimiento de la Dirección jurídica INPC el trámite y sanción que contempla la Ley y Reglamento de Patrimonio Cultural a las personas responsables de la destrucción de este bien inmueble.

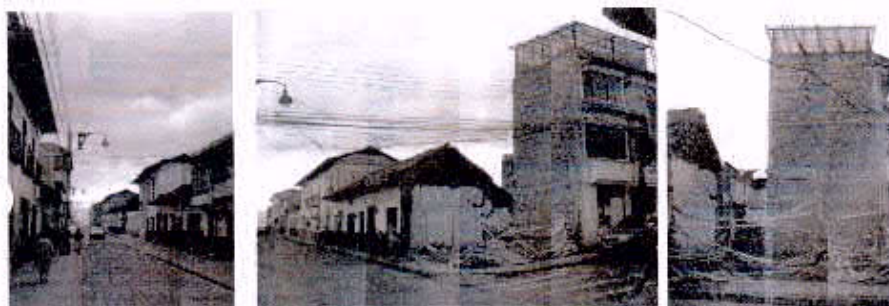
SITIO PROYECTO INMUEBLE CALLE SIMÓN BOLÍVAR ENTRE CHÁVEZ Y RICAURTE

2. Verificación al sitio de lo que fue la propiedad parte de la casa antigua para lo que el INPC da el visto bueno al proyecto que corresponde a la reconstrucción inmueble derrocado ubicado en la calle Bolívar entre las calles Chávez y Ricaurte de San Gabriel, forma parte del Conjunto Urbano código CU-04-05-02-000-000023, se constata que la propiedad parte de la casa antigua actualmente es un terreno sin construcción.

2. Verificación al sitio de lo que fue la propiedad parte de la casa antigua para lo que el INPC da el visto bueno al proyecto que corresponde a la reconstrucción inmueble derrocado ubicado en la calle Bolívar entre las calles Chávez y Ricaurte en la ciudad de San Gabriel de propiedad de Edwin Orbe y Sandra Navarrete, que forma parte del Conjunto Urbano código CU-04-05-02-000-000023, se constata que la propiedad parte de la casa antigua actualmente es un terreno sin construcción alguna.

2. Del proyecto para reconstrucción del inmueble derrocado ubicado en la calle Bolívar entre las calles Chávez y Ricaurte con visto bueno del INPC, por cuanto que tanto en la Dirección de Patrimonio, como en la de Planificación del GADM Montufar indicaron que no conocen de este documento, a más que el Arq. Chicango no es funcionario del GADM Montufar se sugiere poner en conocimiento de la Dirección jurídica INPC el caso para su seguimiento legal administrativo.

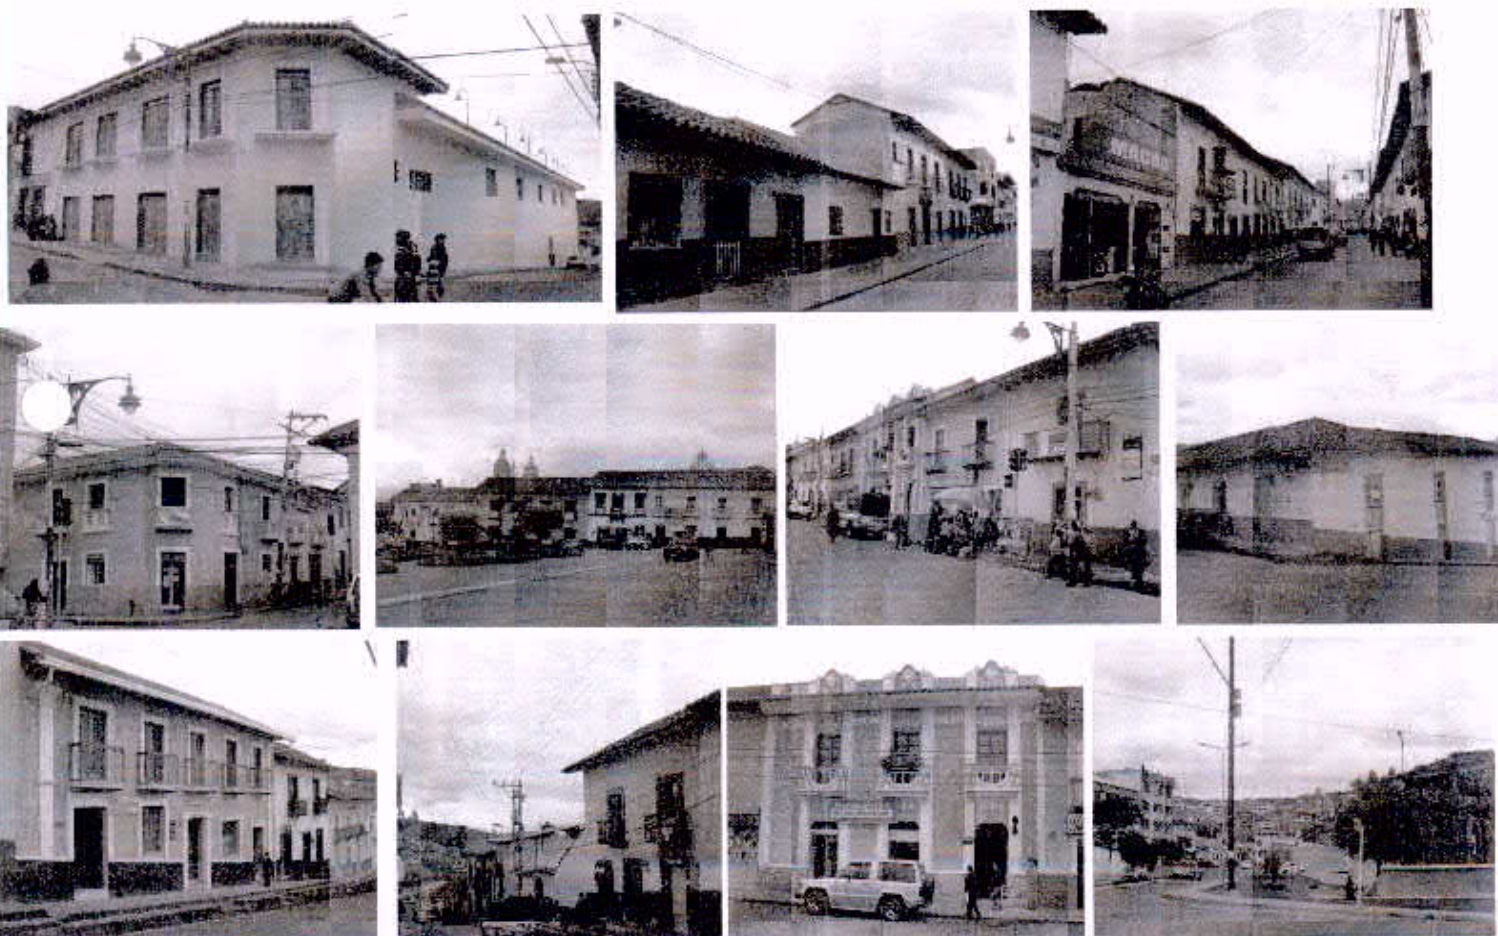
RECORRIDO INMUEBLES PATRIMONIALES SAN GABRIEL

. De otros inmuebles patrimoniales en el sitio urbano de la ciudad de San Gabriel se constata que:

En el Mercado Municipal se continúa realizando obra al interior, manteniendo sus fachadas y espacios.

Otros inmuebles han sido rehabilitados en su integridad, algunos con cambio de cubierta de la que se ha optado reemplazar la teja de barro por las de fibro cemento; o son construcciones nuevas, en general presentan afectación en cubiertas.

De los otros inmuebles patrimoniales es criterio de indicar al GADM Montufar que se realice un seguimiento técnico, informe con respecto del cambio de material en las cubiertas pues al permitir el material teja de fibro cemento se altera la morfología de la ciudad (quinta fachada)

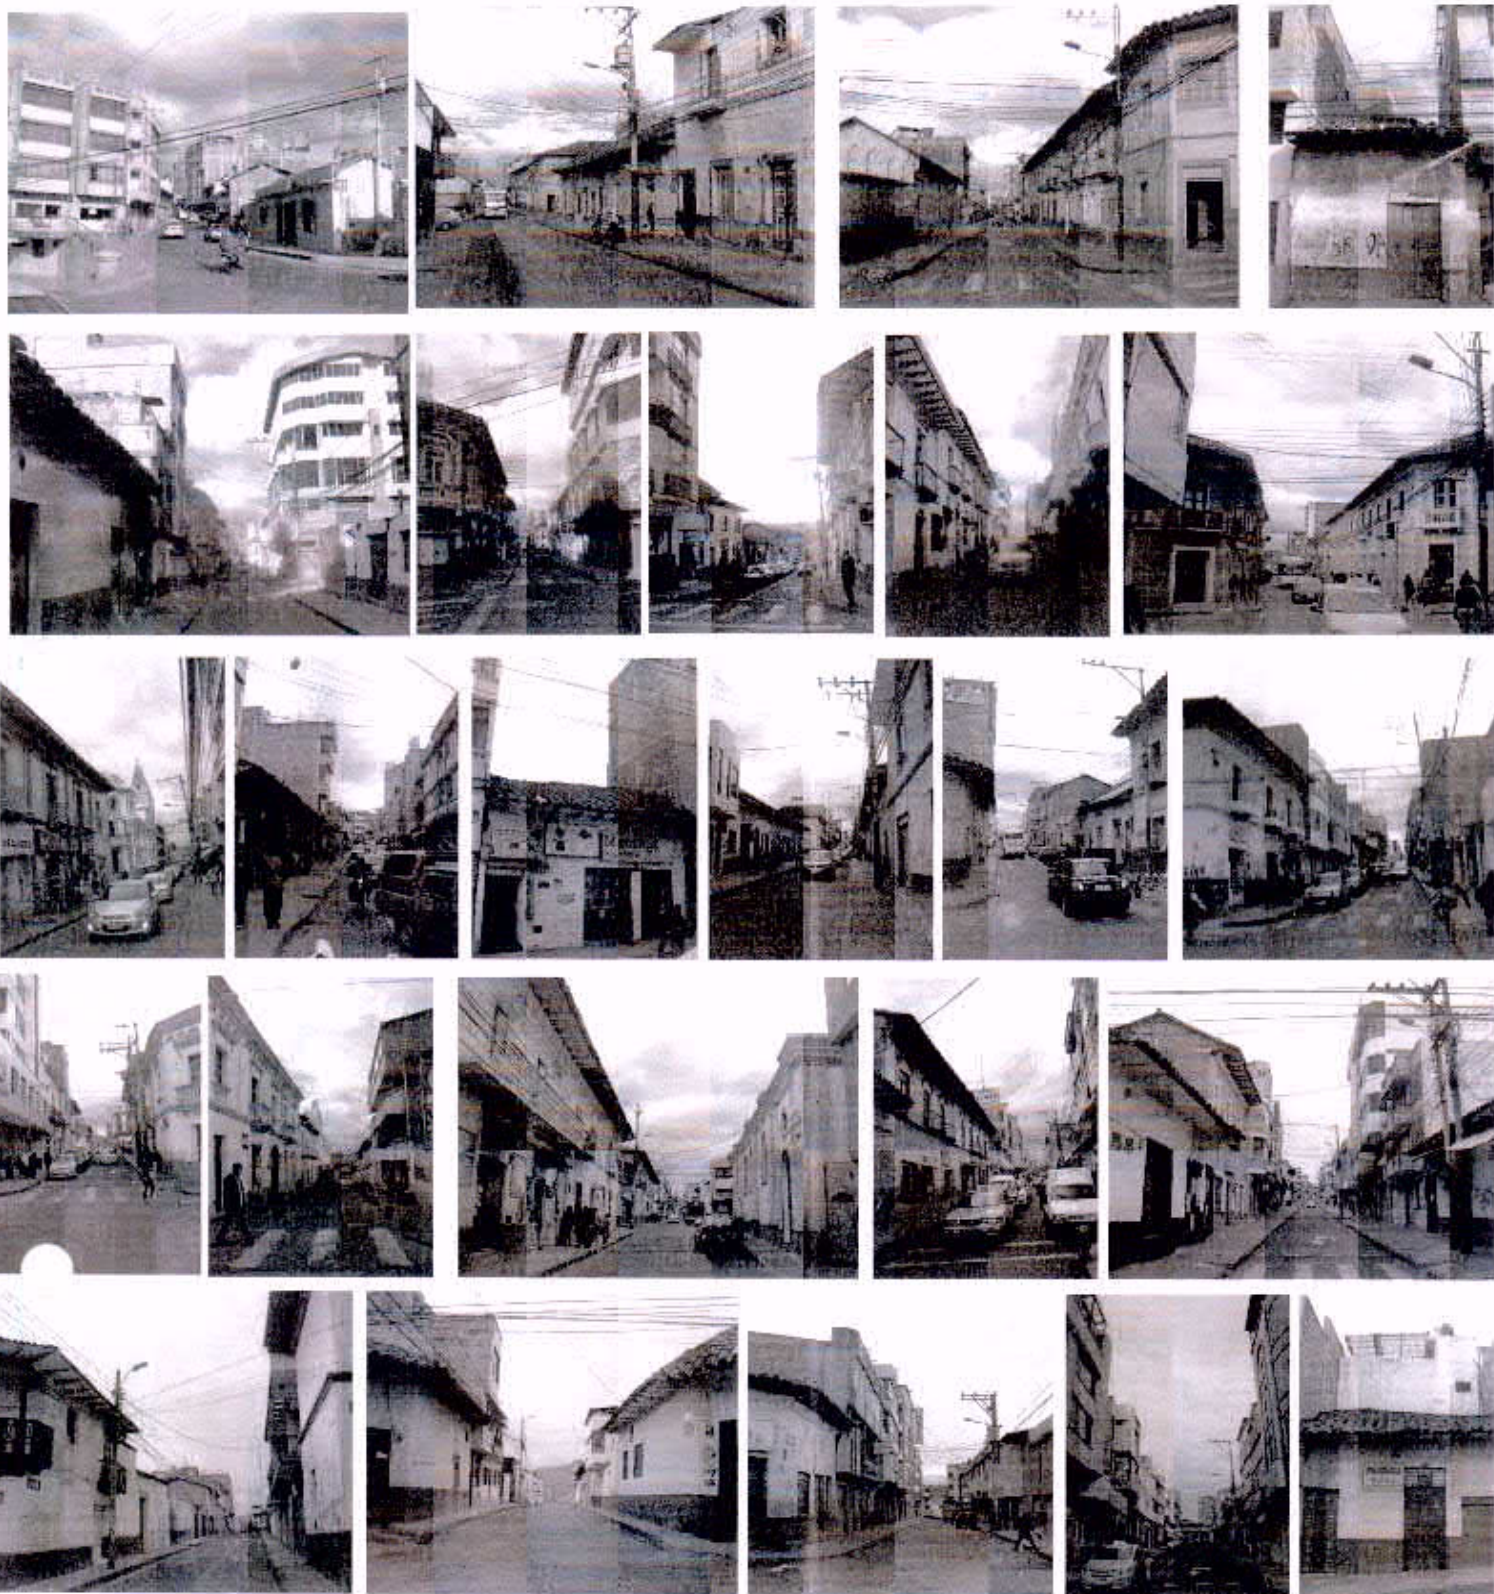
RECORRIDO INMUEBLES PATRIMONIALES TULCAN

5. Recorrido y detección visual inmuebles patrimoniales de Tulcán en la que por la densificación edilicia y el concepto de "modernidad" de "progreso" mal entendido incrementa edificios nuevos de varios pisos (hasta diez) junto o entre a los que se ubican los inmuebles patrimoniales de arquitectura religiosa, civil, hospitalaria, educación de uno y dos pisos generando heterogeneidad morfológica.

4. Del recorrido a la ciudad de Tulcán la heterogeneidad morfológica en la arquitectura de la ciudad con construcciones nuevas junto o entre a los que se ubican los inmuebles patrimoniales, salvo mejor criterio sugiero la delimitación, inventario declaratoria de inmuebles patrimoniales, que puede ser con base a categorías patrimoniales de Inmuebles y/o tramos urbanos por calles, sectores con definición de grados de valor y protección.
