**DESCRIPCION DE LA COMISION**- SOLICITUD No. 2017-0628-M -REALIZAR INSPECCION AL TRAMO QHAPAQÑAN PARA VERIFICAR ESTADO DE CONSERVACION  
NO ADJUNTA COPIA DE PASAJE ELECTRONICO

**ASUNTO:** Solicitud de pago, comisión a los cantones Quilanga y Espíndola

### INFORME DE SERVICIOS INSTITUCIONALES

### INFORME DE ACTIVIDADES Y PRODUCTOS ALCANZADOS

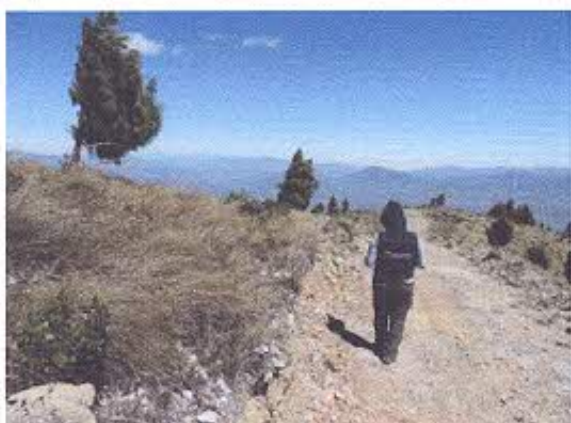
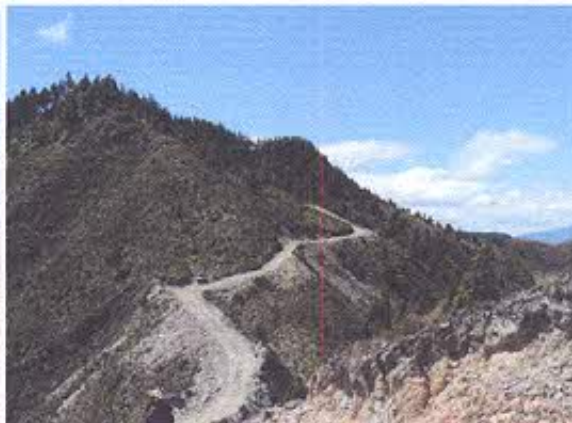
El día 13 de julio del año en curso, se parte hacia la ciudad de Quilanga a las 06H00, lugar al que se arriba a las 09H00. Desde este punto nos dirigimos al sector conocido como Taranza que se encuentra aproximadamente a una hora por una vía de segundo orden. Al llegar al punto establecido, nos percatamos que la vía para la extracción de madera de la zona, se había extendió aún mas, por lo que, con la finalidad de preservar los bienes arqueológicos se realizó un recorrido por la mismo, hasta la parte más alta, desde donde se recorrió un kilómetro a pie, debido a que el acceso se tornó peligros para el acceso en vehículo. Se registraron las coordenadas respectivas para posteriormente verificar en oficina si existió un tipo de afectación a los bienes arqueológicos registrados en esta zona.

FOTO 1y 2.- Recorrido de la vía construida en el sector de Taranza y Vista del tramo de la vía.

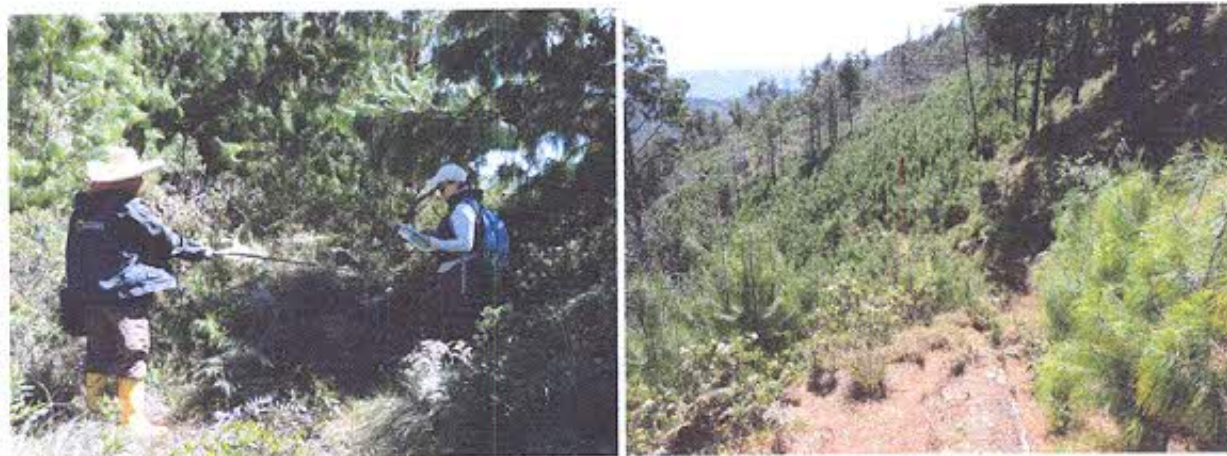
Después del registro de la vía, regresamos al sitio arqueológico denominado Plaza del Inca, en donde se realizó un recorrido para verificar su estado de conservación. En el sitio no es posible observar a simple los muros concéntricos de los que se habla, debido a dos factores: primero la zona se encuentra cubierta por pasto y segunda y de más alto impacto es la presencia de pinos en los alrededores y sobre los muros que han producido una alteración en el paisaje y en el sitio en sí. Además se pudo observar que el sitio ha sido expoliado, porque existen tres

excavaciones realizadas en la zona.

Desde el punto mencionado arriba, nos dirigimos hasta el punto en donde se encuentra el inicio del tramo del Qhapaq Ñan registrado, mismo que se dirige hacia el sector de San Antonio de las Aradas. En los primeros kilómetros se desciende por una pendiente fuerte, lugar en el que camino no es visible porque ha sufrido alteración por factores antrópicos como la siembra de pino y naturales por el deslizamiento de suelos en época de invierno.

Foto 2 y 3.- Verificación del estado de conservación del sitio arqueológico Plaza del Inca y a lado derecho se puede observar el inicio del camino registrado.

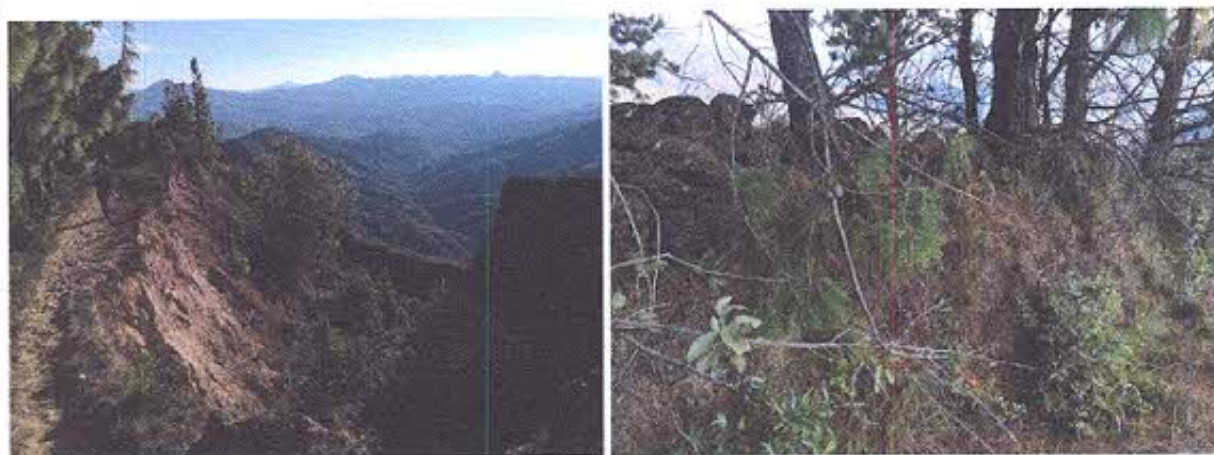
Terminada la pendiente se recorre asciende por el filo de montaña, por la zona en donde el camino ha sido registrado pero tampoco es posible observar algún tipo de infraestructura que permita determinar la presencia de Qhapaq Ñan. En un sector plano, se observa parte de muros y de la calzada del camino, pero este ha sido altamente afectado por factores geológicos, que ha provocado un gran deslizamiento de suelo que ha deformado la calzada. En el caso de los muros están afectados por el factor geológico pero además sobre ellos se han sembrado árboles de pino. Desde esta área en adelante hasta llegar hasta al centro poblado de San Antonio el camino no es completamente visibles, porque, ha sufrido múltiples alteraciones: construcción de un sistema de agua, construcción de una vía carrozable, deslizamientos, entre otros. Finalizado el recorrido a las 20H00, nos dirigimos para pernoctar en la ciudad de Amaluza, por autorización verbal de la directora.

Foto 4 y 5:- a lado izquierdo se puede observar el deslizamiento de suelo que ha destruido el camino. A lado derecho se observa los muros que aún se han conservado.

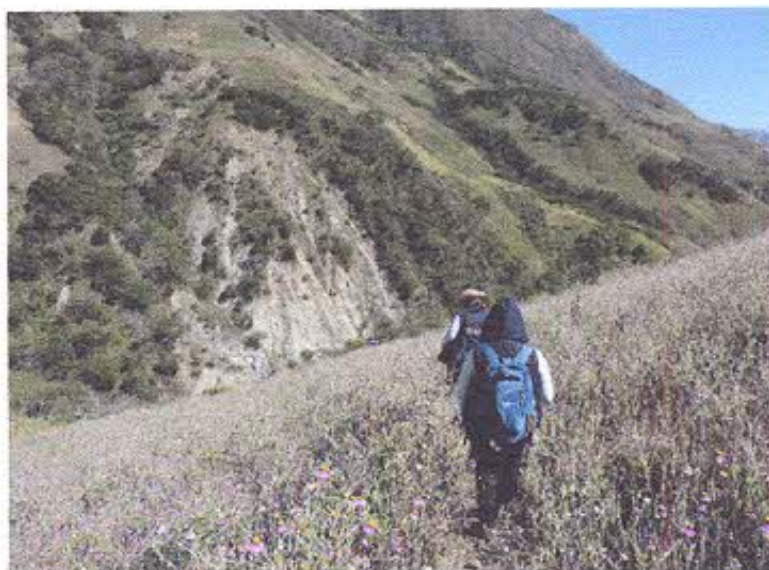
El día 14, nos dirigimos hacia el tramo del camino binacional San José/Plaza del Inca-Llamacanchi. En esta ocasión nos acompañó el Sr. Arcesio Torres, guía del sector. El recorrido se realizó desde la orilla Espindola hasta el sitio arqueológico San José. El estado de conservación del camino es regular, debido a las alteraciones de carácter antrópico y natural. Es importante mencionar que las estructuras del sitio arqueológico San José no son visibles a simple vista, porque, en este sector se realizan actividades de pastoreo y de cultivo de maíz. Finalizado el recorrido nos dirigimos al sitio arqueológico Llamacanchi para verificar el estado, que por el momento es bueno.

Foto 6.- Recorrido del subtramo del camino en el sector de San José en Espindola.
