## **NABÓN Y SU CENTRO HISTÓRICO: PROPUESTA PARA SU DECLARATORIA**

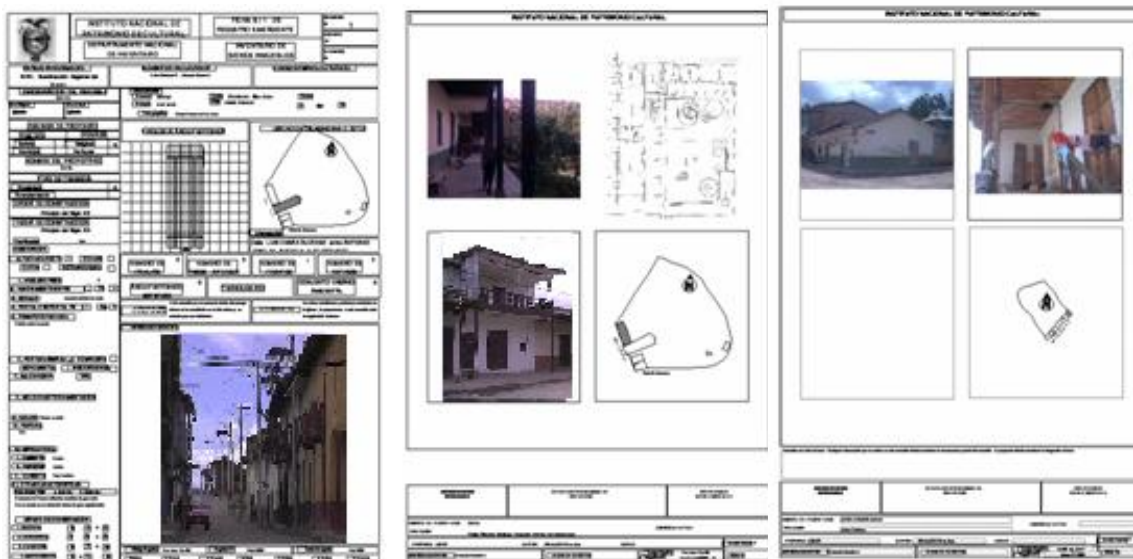
34.- Cuadro N° 6.- Detalle tipos de fichas de inventario arquitectónico.

Tipo N ° 1: Su utilización esta destinada a inmuebles de valor histórico, urbano y arquitectónico y que además de su valor como hito o emergentes dentro de la ciudad. Son las fichas denominadas “Ficha BI 1 DE REGISTRO EMERGENTE”.

Tipo N ° 2 : Consiste en la fotografía(s) del inmueble , su ubicación , dentro del contexto urbano y / o croquis de planta (s) .

Tipo N ° 3 : Se incluye la fotografía del inmueble , y su ubicación , dentro del contexto urbano.

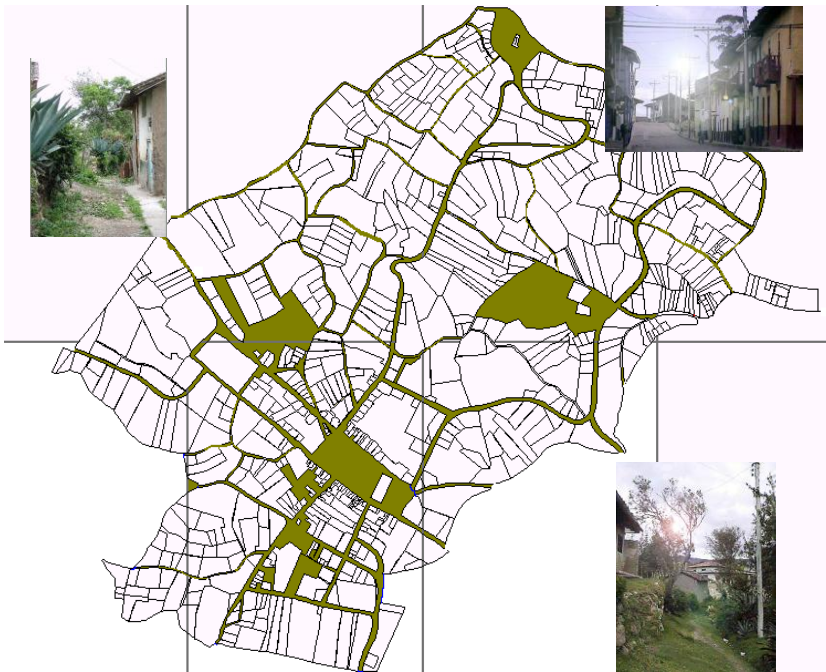
38.- Plano N°3 Trazado de las calles de Nabón.

La disposición urbana de Nabón se consigue alrededor de un espacio público: la plaza central de forma rectangular alrededor del cual se ubican los inmuebles con portales y la iglesia, constituyendo una característica dentro del trazado urbano y particular con relación a otros centros poblados.

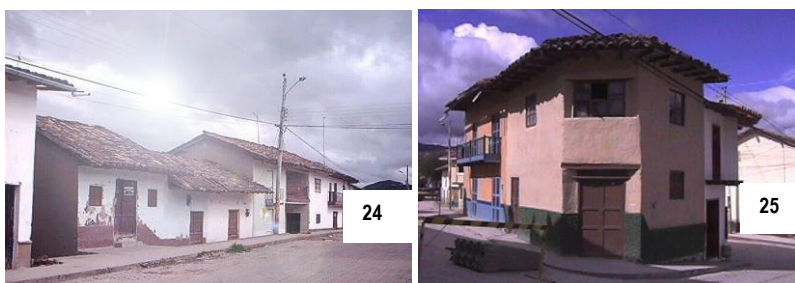
**39.- Fotografías N° 24 - 25.**

24.- Tramo hacia la Avda. del Civismo.

El análisis tipológico y de fachadas permite identificar los principales factores determinantes de la Imagen de Nabón como son: un desarrollo horizontal y homogéneo de su silueta; la presencia de un acentuado predominio del lleno sobre el vacío en las fachadas; un predominio de edificaciones de dos plantas con portal, principalmente alrededor de la plaza central. Estos factores conjuntamente con los materiales tradicionales utilizados en las edificaciones lo caracterizan como un asentamiento típico de la Sierra; pero se ve afectado en parte por el pensamiento “progresista” de la gente que lleva a introducir nuevos materiales y nuevas tipologías ajenas a realidad cultural de Nabón.

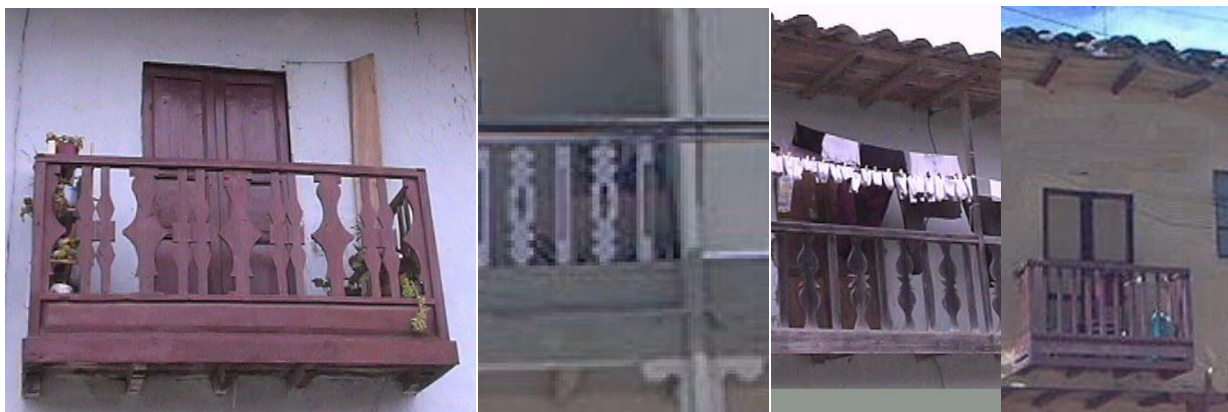
No hay una abundancia decorativa en los inmuebles inventariados: se caracterizan por su sencillez y sobriedad en su presentación, sin embargo, es posible encontrar canchillos decorados y los balcones balaustres torneados o elementos planos. Como consecuencia de haberse mantenido una tradición arquitectónica caracterizada por elementos tipológicos y constructivos, se han dado variaciones, únicamente en elementos como puertas, ventanas y color en fachadas.

41.- Fotografías N° 26 - 29 Detalles constructivos: la decoración se concentra especialmente en los balcones y canchillos.

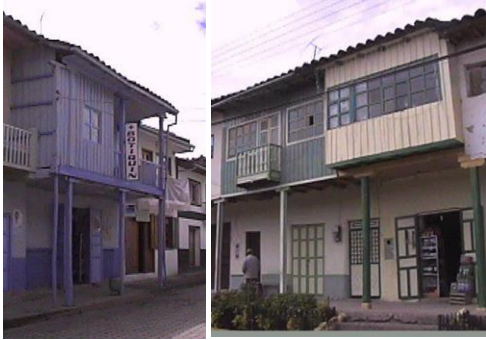
**42.- Fotografías N° 30 -31**

**Tabiquería de Madera:** Excepcionalmente este detalle se lo utiliza, en algunos inmuebles del área central para cerrar portales en planta alta. Esta constituido por una estructura de madera base de tiras (6 x 6 cms) y forros realizados con tablas de madera ( 15 a 20 cms de ancho x 1 a 1.5 cms de espesor) y tapas del mismo

Detalles constructivos:  
tabiques de madera.

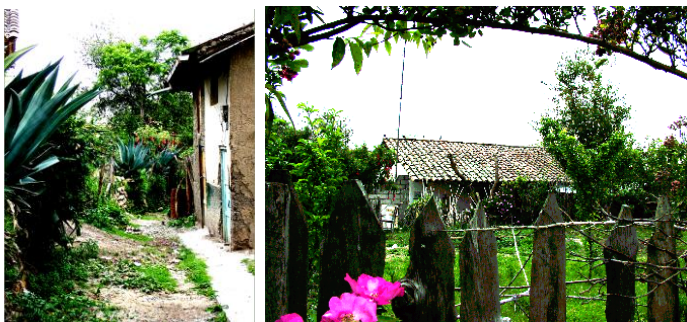
45.- Fotografías N° 32 - 33 Senderos.

Los recorridos más usuales se han clasificado como sendas principales y secundarias. Se observa un centro conformado por dos calles paralelas que limitan a la plaza, de donde nacen tres brazos (hacia Tamboloma, Las Rosas y Cochapata), con algunas sendas secundarias que son transversales.

La situación de sendas se puede expresar claramente como una ramificación, si se toma al centro como un tronco. Esto es parte de la imagen de la trama propia de Nabón, cualidad que lleva a una serie de consideraciones.

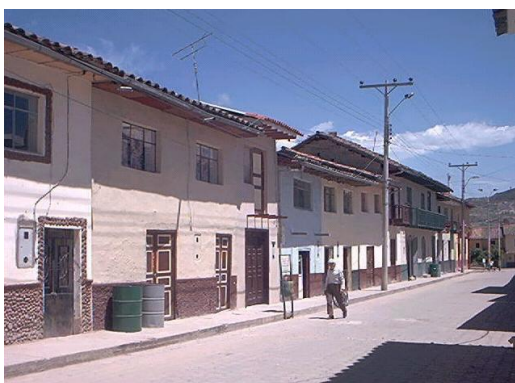
49.-Fotografías N° 39.- Tramos Urbanos

Proporcionalmente, la relación entre llenos y vacíos se determinó en base a porcentajes en cada tramo de fachada. En los tres tramos restantes luego de excluir la iglesia y la casa comunal, se observa que la apertura de vanos en planta baja es de dos a tres veces mayor que la apertura en planta alta, pese a que en ésta se combinan las ventanas con puertas a los balcones. Esto se explica por el alto índice de habitaciones con acceso directo hacia la calle y no hacia un centro distribuidor interior. La presencia de ventanas en planta baja es excepcional, a no ser que la edificación sea de un solo piso.

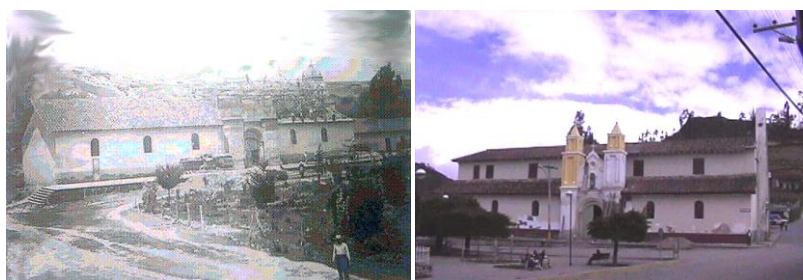
50.-Fotografías N° 40 - 41.- Iglesia antigua y actual.

La actual iglesia es el resultado de anteriores intervenciones. Posee tres naves una central y dos laterales. A nivel urbano constituye uno de los elementos emergentes dentro del conjunto urbano alrededor del cual se desarrolla la ciudad. Por su escala se impone ante el resto de edificaciones de la plaza  
*Valor histórico urbano y arquitectónico.*

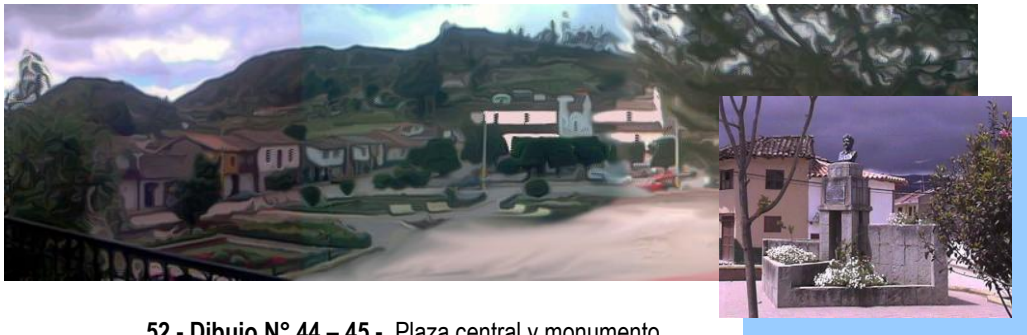
52.- Dibujo N° 44 – 45.- Plaza central y monumento

El área central queda definida , por un espacio rectangular, único en su genero. En una esquina de la plaza se ubica el monumento al Comandante Ariel. Mantiene la traza original.

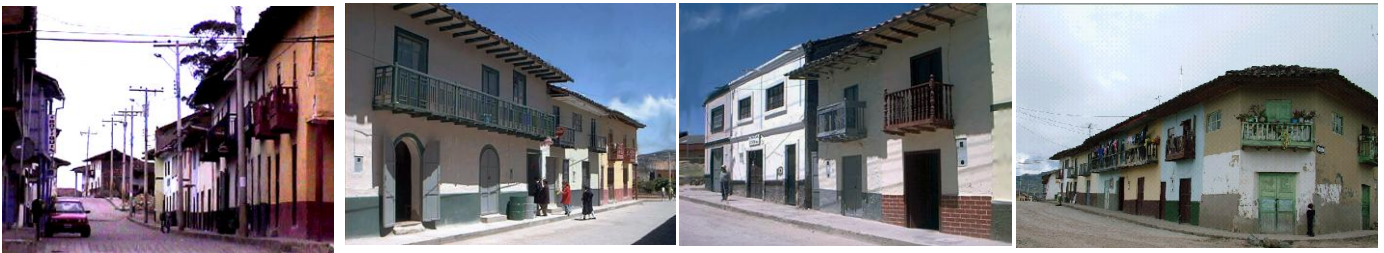
53.- Fotografías N° 46 a 49.- La diversidad tipología le confiere un carácter ejemplar como conjunto y barrio tradicional de Nabón

A lo largo de la vía se emplazan inmuebles formando hileras de casas a los dos lados. Estos conjuntos constituyen uno de los primeros asentamientos urbanos junto con el conjunto de la plaza central. *Valor histórico, urbano y arquitectónico.*

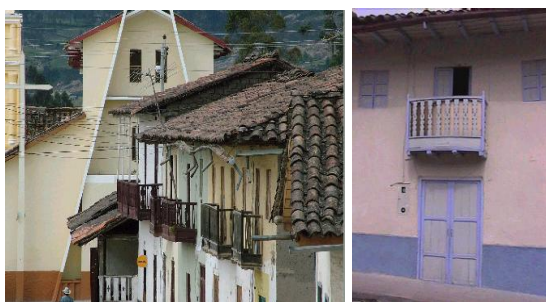
**54.- Fotografías N° 50-51.-** Caracteriza y define el tramo la presencia de balcones “colgados” desde el canecillo de la cubierta y el color.

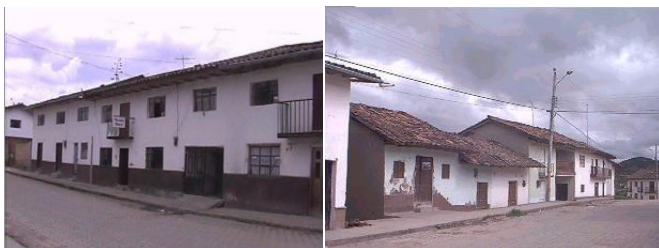
**55.- Fotografías N° 52-53.-** Conjunto de viviendas adosadas.

Tramo y conjunto caracterizado por la conformación de inmuebles de una y dos plantas. Se caracteriza por la composición a base de diferentes tipologías que dan como resultado un conjunto armónico

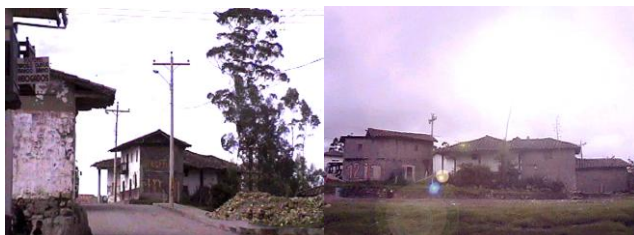
**56.- Fotografías N° 54- 55 .-** Conjunto de viviendas aisladas.

Conjunto caracterizado por la disposición de inmuebles de una y dos plantas de construcción tradicional.

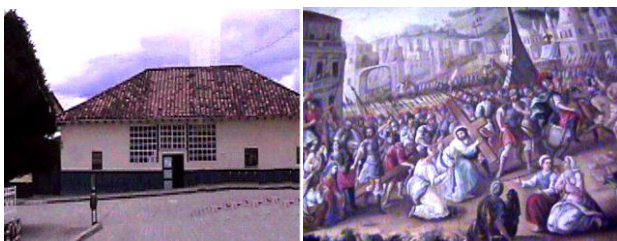
**57.- Fotografías N° 56 - 57.-**  
Casa conventual y cuadro de la Pasión

Ubicado en una de las esquinas de la plaza central Constituye una muestra representativa, por la forma constructiva y la representatividad del uso. En su interior existen bienes muebles de gran valor, como el de cuadro de la pasión de la fotografía adjunta

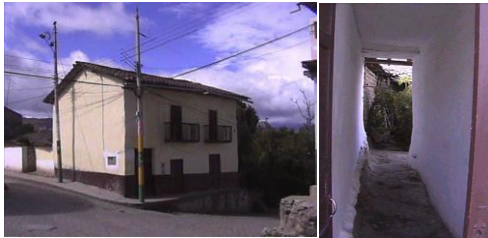
58.- Fotografías N° 58 - 59.-

Casa esquinera una de las mas antiguas de Nabón.
